PENGARUH KERUSAKAN SPAREPART TERHADAP POWER PANCAR RADIO VHF A/G PORTABLE ADC DI PERUM LPPNPI AIRNAV CABANG PALEMBANG

THE INFLUENCE OF SPAREPART DAMAGE ON THE VHF A/G PORTABLE ADC RADIO TRANSMIT POWER AT PERUM LPPNPI AIRNAV PALEMBANG BRANCH

Ayub Wimatra¹, Muhammad Caesar Akbar², Bayu Sulisty³

Politeknik Penerbangan Medan, Indonesia

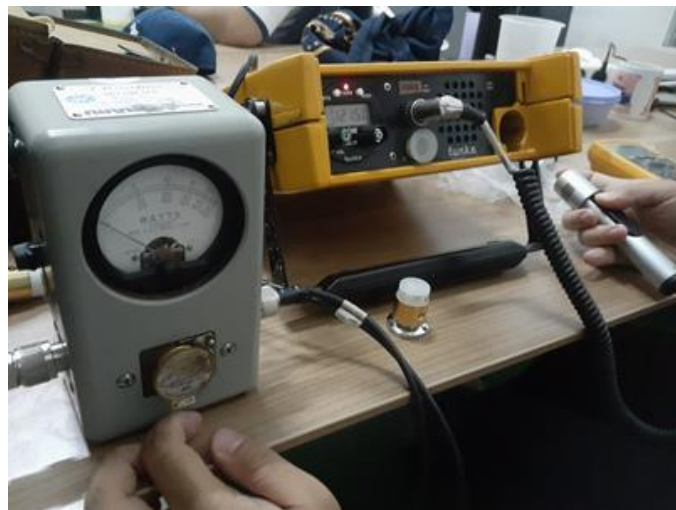
1. Teknisi dan penulis melakukan pengecekan power pancar pada peralatan Radio VHF A/G dengan menggunakan alat ukur Wattmeter, didapatkan hasil dari pengukuran sebesar 0 watt.

Gambar 2. Pengukuran power pancar dengan alat ukur wattmeter

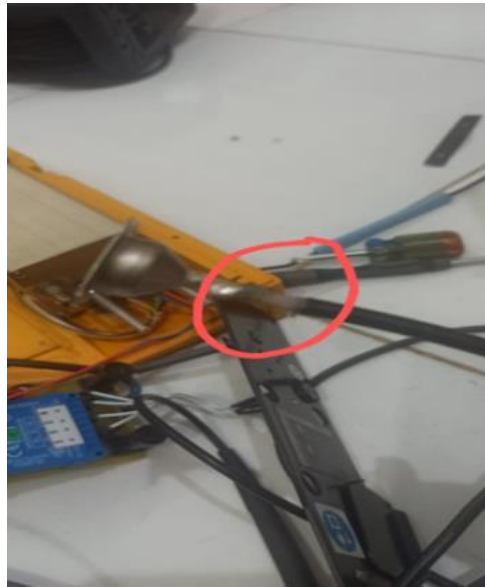
2. Kemudian memeriksa konektor pada kabel yang menyambung didalam alat untuk memastikan konektor dalam keadaan baik untuk digunakan. Ada satu kabel di konektor yang menyambung pada ground alat mengalami kerusakan, kemudian teknisi mengganti kabel dan memasangnya kembali ke alat.

Gambar 3. Kabel konektor yang rusak
Sumber: Kantor LPPNPI Cabang Palembang

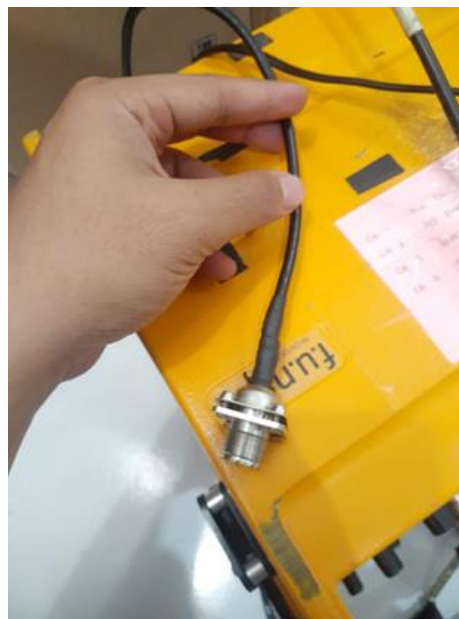
Gambar 4. Penggantian kabel konektor baru
Sumber: Kantor LPPNPI Cabang Palembang

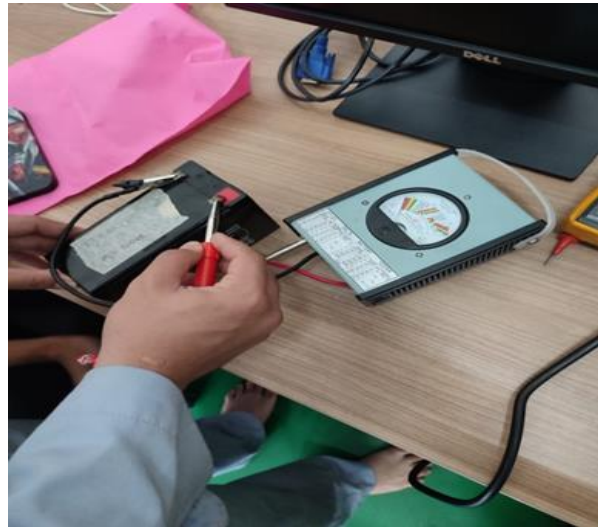
3. Kemudian setelah melakukan penggantian kabel ground konektor yang putus, teknisi melakukan pengukuran baterai. Pengukuran baterai dilakukan dengan menggunakan alat ukur avometer untuk mengetahui tegangan, dan menggunakan alat ukur Ampermeter untuk mengetahui Ampere Hour. Ketika pengukuran, didapati hasilnya 12 Vdc yang artinya sesuai dengan spesifikasi alat. Namun saat dilakukan pengukuran dengan alat ukur ampermeter, baterai mendapatkan hasil 0, yang artinya baterai mengalami drop.

Gambar 5. Pengukuran batterai dengan alat Ampermeter

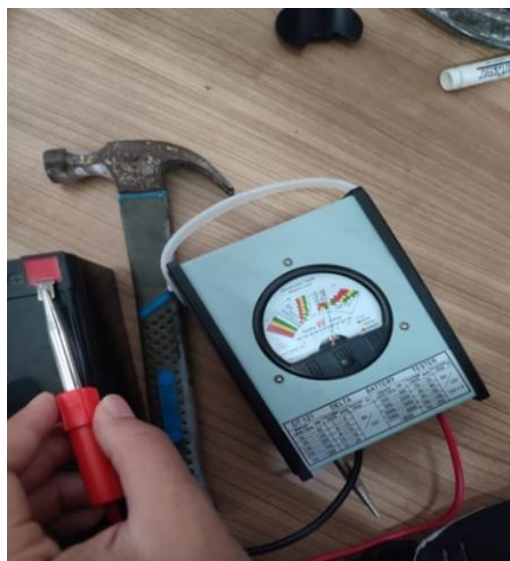
Gambar 6. Pengukuran batterai setelah diganti dengan batterai yang baru

4. Setelah diketahui bahwa batterai dalam kondisi yang tidak normal, maka teknisi melakukan penggantian spare batterai dengan batterai yang baru, kemudian diukur lagi dengan alat ukur ampermeter mendapatkan hasil yang normal.

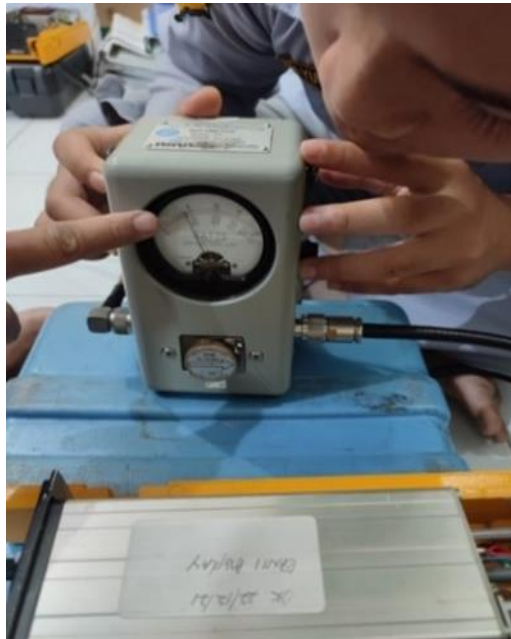
5. Setelah dilakukan pergantian spare batterai dan kabel konektor yang baru, teknisi melakukan pengecekan kembali power pancar radio VHF A/G Portable menggunakan alat ukur wattmeter. Didapat hasil pengukuran sebesar 5 watt yang artinya alat sudah kembali normal.

Gambar 7. Hasil Pengukuran dengan alat ukur Wattmeter setelah pergantian spare baru

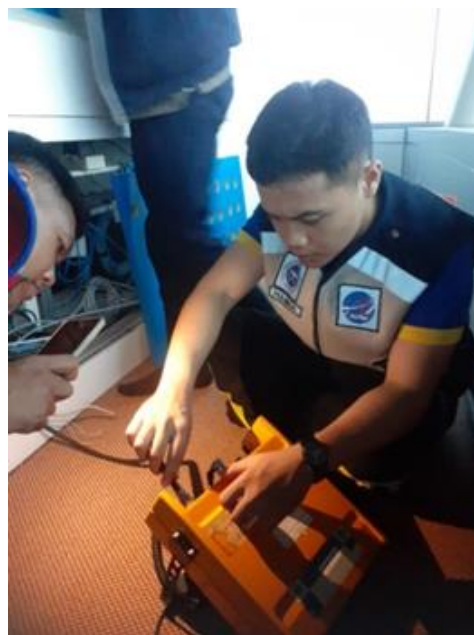
6. Setelah radio sudah normal kembali, VHF A/G Portable ini dibawa ke tower untuk dilakukan pemasangan kembali. Kemudian radio dilakukan pengetesan oleh petugas Air Traffic Controller untuk melakukan komunikasi dengan pilot diruang udara ADC dan hasilnya radio dapat melakukan transmit dan receive, yang artinya radio sudah kembali normal.

Gambar 8. Pemasangan radio VHF A/G Portable di Tower
