UPAYA PENERAPAN METODE JOB SAFETY ANALISIS UNTUK MENGIDENTIFIKASI POTENSI KECELAKAAN KERJA SAAT PELAKSANAAN CARGO OPERATION DI KAPAL MV. HODASCO 19

*EFFORTS TO IMPLEMENT THE JOB SAFETY ANALYSIS METHOD TO IDENTIFY
POTENTIAL WORKPLACE ACCIDENTS DURING CARGO OPERATIONS ON THE MV.
HODASCO 19 SHIP*

Politeknik Pelayaran Surabaya, Indonesia

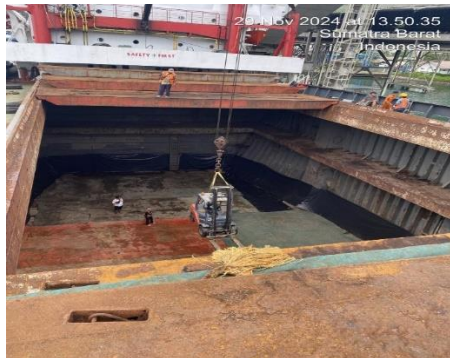
Gambar 1. Kegiatan Heavy Lifting Mv. Hodasco 19,
Sumber : Dokumen Peneliti (2025).

Waktu kejadian terjadi pada hari jumat, 29 November 2024, jam 13.50 WIB di Pelabuhan Teluk Bayur Padang. Sumatera Barat. Pengamatan awal saya dimulai Ketika peralatan penunjang bongkar muat dimasukkan. Satu unit forklift diturunkan kedalam palka menggunakan derek kapal.

Dalam momen ini, jelas bahwa area kerja di sekitar palka (*hatch coming* tidak di sterilisasi dengan baik. Beberapa kru dan pekerja darat berdiri di pinggir palka yang terbuka tanpa menggunakan APD dan tanpa jaring pengaman atau *barrier* yang memadai. Posisi *forklift* yang menggantung dengan *wire sling* Tunggal menimbulkan risiko ayunan (*swingload*), yang dapat menghantam struktur kapal atau pekerja yang terlalu dekat dengan jalur *swingload* dan zona bahaya. Hasilnya menunjukkan bahwa zona aman (*exclusion zone*) belum diterapkan secara ketat saat pengangkatan beban berat (*heavy lifting*).

Temuan peneliti di Padang (29 November 2024) dan Medan (26 Desember 2024) menunjukkan pola kerja yang sangat berisiko. peneliti menemukan bahwa pekerja menaikan forklift dan jumbo bag tanpa pengaman yang memadai berada di zona jatuhan muatan (*line of fire*).

Fakta lapangan : saat forklift diangkat beberapa pekerja berdiri di pinggir palka lintasan dari jalur angkat tersebut, pekerja terlihat menyentuh sling Jumbo bag yang tegang dengan tangan kosong dan berdiri di pinggir palka.

- likelihood (kemungkinan) : 4 (Possible). Kejadian ini terpantau berulang di pelabuhan berbeda
- severity (keparahan) : 5 (Catastrophic). Jika Sling putus atau muatan jatuh, dampaknya Adalah fatal bisa sampai berakibat kematian
- Tingkat risiko : $4 \times 5 = 20$ (High Risk/Merah)

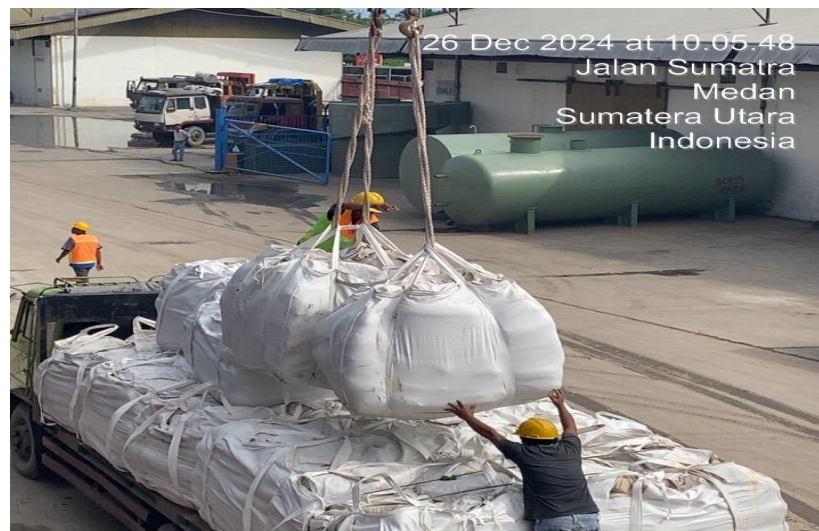
Gambar 2. Kegiatan Bongkar *Jumbo Bag* Mv. Hodasco 19,
Sumber : Dokumen Peneliti (2025).

Sebagai peneliti, perhatian utama saya adalah interaksi langsung antara pekerja dengan muatan yang sedang melayang, juga dikenal dengan muatan *suspended*. Terlihat seorang pekerja berdiri diatas bak truk dan menggunakan tangan kosong untuk menahan dan mengarahkan posisi *Jumbo Bag* yang sedang diturunkan. Tindakan ini sangat berisiko karena pekerja dapat tertimpa dan terjepit jika terjadi kegagalan pada sling atau pergerakan tiba-tiba dari crane. Selain itu, tampaknya pekerja tersebut tidak memakai Alat pelindung diri yang memadai seperti selop

tangan, pelindung siku dan lutut di area berisiko tinggi sehingga meningkatkan risiko bahaya jika tertabrak muatan lalu jatuh.

Wawancara : Chief Officer mengkonfirmasi bahwa “risiko sling putus” dan “muatan berayun” Adalah ancaman terbesar, terutama karena kapal menggunakan derrick konvensional, yang manuevernya tidak sehalus crane hidrolik modern.

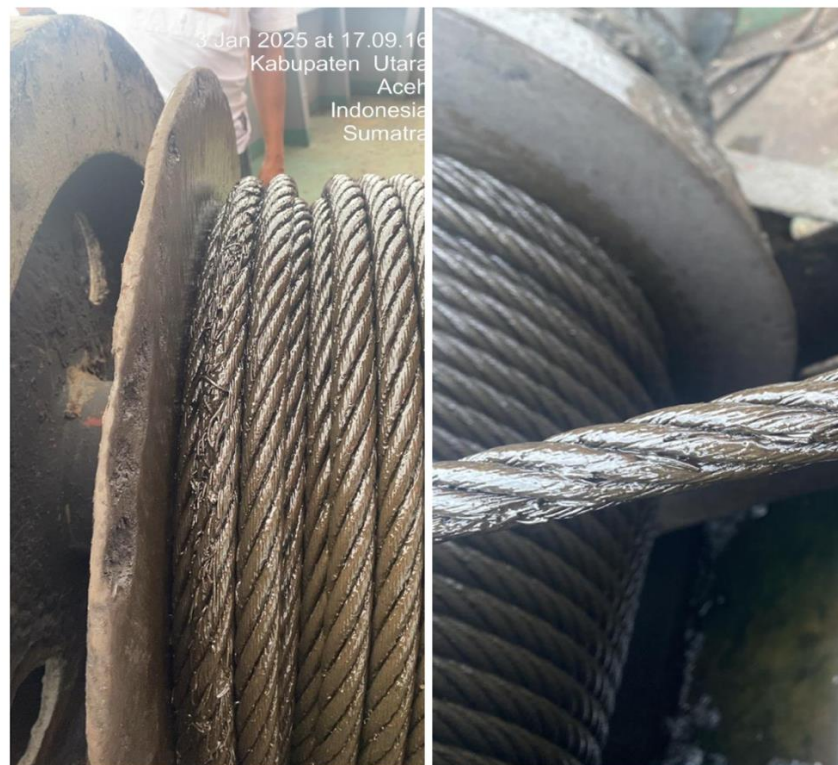
Gambar 3. Kegiatan Inspeksi *Wire Rope* Ketika Proses Bongkar Muat Mv. Hodasco 19, Sumber : Dokumen Peneliti (2025).

Meskipun pelumasan berfungsi untuk mencegah korosi, campuran kotoran dan pelumasan berlebihan dapat menyebabkan cacat fisik pada *wire*, seperti *wire broken* atau keausan (*abrasion*). Ada stranding atau renggang antar untaian pada salah satu segmen jarring yang terbentang. ini Adalah tanda kelelahan material akibat beban kerja konstan. Hal ini sejalan dengan hasil wawancara yang menunjukkan bahwa kegagalan sling wire rope Adalah salah satu ancaman besar bagi *cargo operation*.

Saya juga menemukan bahwa klem kawat digunakan pada mata sling, yang telah menunjukkan tanda-tanda korosi dan serabut kawat terurai (*fraying*) di bagian

tekukan. kondisi ini memungkinkan terjadinya sling snap (putus) jika beban diangkat mendekati beban kerja aman (SWL).

Temuan pada dokumentasi visual pada winch dan wire rope di Aceh (3 Januari 2025) memperlihatkan kondisi *wire rope* mengalami stranding (mekar) dan penggunaan klem yang mulai korosi.

Fakta lapangan : Pelumasan pada wire terlihat sangat tebal dan kotor, yang secara teknis dapat menyembunyikan karat atau retakan bagian dalam untaian (core).

Konfirmasi wawancara : Chief Officer mengakui bahwa usia kapal yang tua membuat faktor kelelahan pada material, menjadi salah satu perhatian serius. Perawatan secara bertahap dilakukan, namun risiko kegagalan material tetap mengintai.

- Likelihood : 3 (Conceivable). Kerusakan sudah terlihat secara visual, kegagalan mungkin terjadi suatu saat.
- Severity 4 (Fatal). Kegagalan alat utama saat proses cargo operation dapat menyebabkan kecelakaan besar.

- Tingkat Risiko : $3 \times 4 = 12$ (Moderate Risk/Kuning). Angka 12 merupakan ambang batas kategori Moderate, yang berarti sedikit lagi menyentuh High Risk. Hal ini termasuk peringatan yang serius perlu di tangani segera.

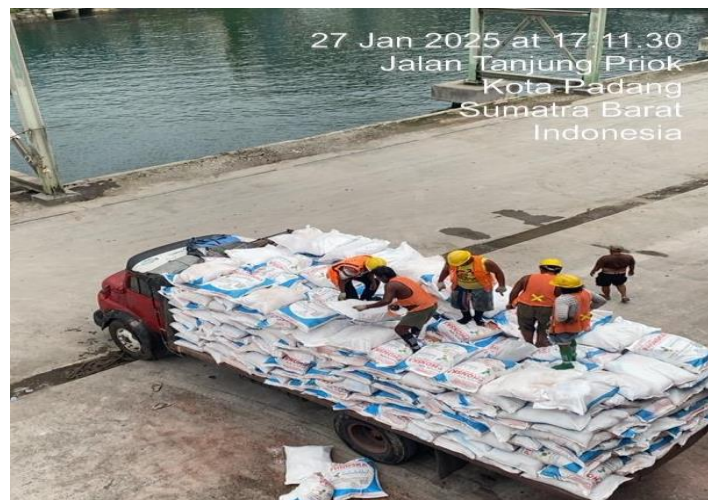
Gambar 4. Kegiatan Bongkar Muatan Mv. Hodasco 19

Sekelompok pekerja sekitar 5 orang, berdiri diatas tumpukan karung yang tidak rata diatas bak truk, seperti yang digambarkan dalam dokumentasi. Mayoritas dari mereka tidak menggunakan APD standar sepenuhnya, ada dari mereka tidak memakai helm keselamatan, dan tidak satupun dari mereka memakai Sepatu keselamatan.

Risiko jatuh dari ketinggian (*Fall Hazard*), juga risiko tertimpa muatan berikutnya yang akan diangkat oleh derek. Tanpa adanya *signalman* yang jelas terlihat untuk memberikan instruksi dari titik aman, koordinasi di area sempit truk ini terlihat kacau.

Hasil Observasi para pekerja yang berada di atas truk di Padang, yang memperlihatkan ketidakpatuhan terhadap penggunaan APD.

Fakta lapangan : Sekelompok buruh berdiri di atas truk dengan tumpukan muatan pupuk yang tidak stabil dan licin tanpa menggunakan helm, Sepatu safety, serta baju kerja yang sesuai.

Konfirmasi Wawancara : Chief Officer menyebutkan bahwa “budaya keselamatan dari pihak buruh” Adalah salah satu kendala terberat. Pihak kapal sulit mendisiplinkan mereka.

- Likelihood 5 (Most Likely). Pelanggaran ini terjadi hampir terus menerus selama operasi.
- Severity 3 (Serious). Risiko cedera kepala apabila tertimpa muatan, patah tulang atau terjatuh dari truk.
- Perhitungan Risiko : $5 \times 3 = 15$ (High Risk/Merah)

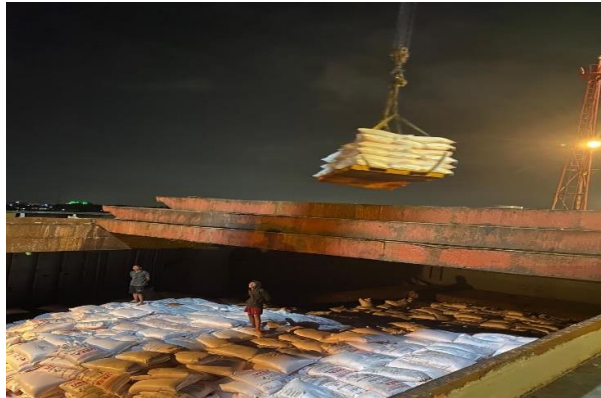
Gambar 5. Kegiatan *Loading* Di malam hari Mv. Hodasco 19,
Sumber : Dokumen Peneliti (2025).

Terlihat pekerja berada di palka tepat di bawah pallet muatan yang sedang di arahkan untuk diturunkan. Minimnya pencahayaan tambahan di dalam palka menyulitkan operator winch untuk melihat posisi pekerja dengan jelas, ditambah pekerja tidak menggunakan Alat Pelindung Diri (APD), seperti rompi *reflektif* dan *helm* yang memperparah risiko apabila terjadi kegagalan dalam operasi. Posisi pekerja yang berada di bawah muatan (zona merah) ini mengkonfirmasi bahwa *Job Safety Analysis (JSA)* yang melibatkan seluruh pihak yang terlibat belum tersosialisasi dengan baik, terutama komunikasi mengenai prosedur posisi aman Ketika *lowering dan Transfer Cargo* dan penggunaan Alat Pelindung Diri, serta adanya alat penunjang Ketika melakukan kegiatan pada malam hari.

Kegiatan loading pupuk di Palembang pada dini hari 2 Februari 2025 menambah dimensi risiko baru yaitu visibilitas.

Fakta Lapangan : penerangan palka yang remang-remang sehingga visibilitas terganggu, tepat dibawah jalur lintasan muatan yang akan diturunkan buruh berdiri disebabkan kurangnya awas dari buruh karena waktu memuat dini hari.

Konfirmasi Wawancara: Mualim 1 mengakui pekerjaan malam hari meningkatkan risiko human error karena kelelahan dan keterbatasan pandangan oleh *operator winch*.

- Likelihood 5 (Most Likely). Pelanggaran ini terjadi hampir terus menerus selama operasi.
- Severity 3 (Fatal). Tertimpa muatan
- Tingkat Risiko : $5 \times 4 = 20$ (High Risk/ Merah)
